**PATOLOGIA EM ESTACA TIPO HÉLICE CONTÍNUA:
ESTUDO DE CASO**

PROJETO DE CONCLUSÃO DE CURSO I

PATOLOGIA EM ESTACA TIPO HÉLICE CONTÍNUA: ESTUDO DE CASO

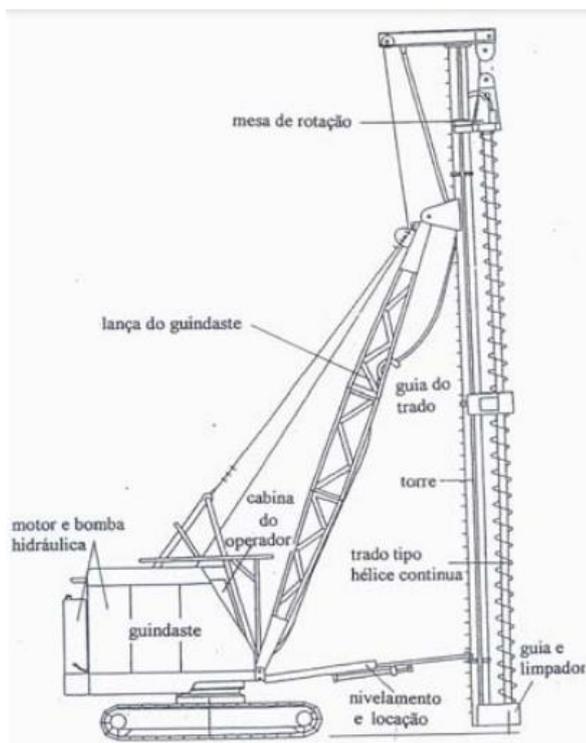
Figura 1 – Equipamento montado em guindaste com lança treliçada

Pode-se dizer que devido à sua alta produtividade, reduzido custo e abrangência de utilização, a execução de estacas tipo hélice contínua tornou-se uma das soluções de fundações profundas mais usuais no Brasil e no mundo. Sua execução é viável e indicada tanto em solos coesivos como arenosos, na presença ou não do lençol freático e atravessa camadas de solos resistentes com índices de SPT acima de 50 dependendo do tipo de equipamento (Hachich et al., 1998).

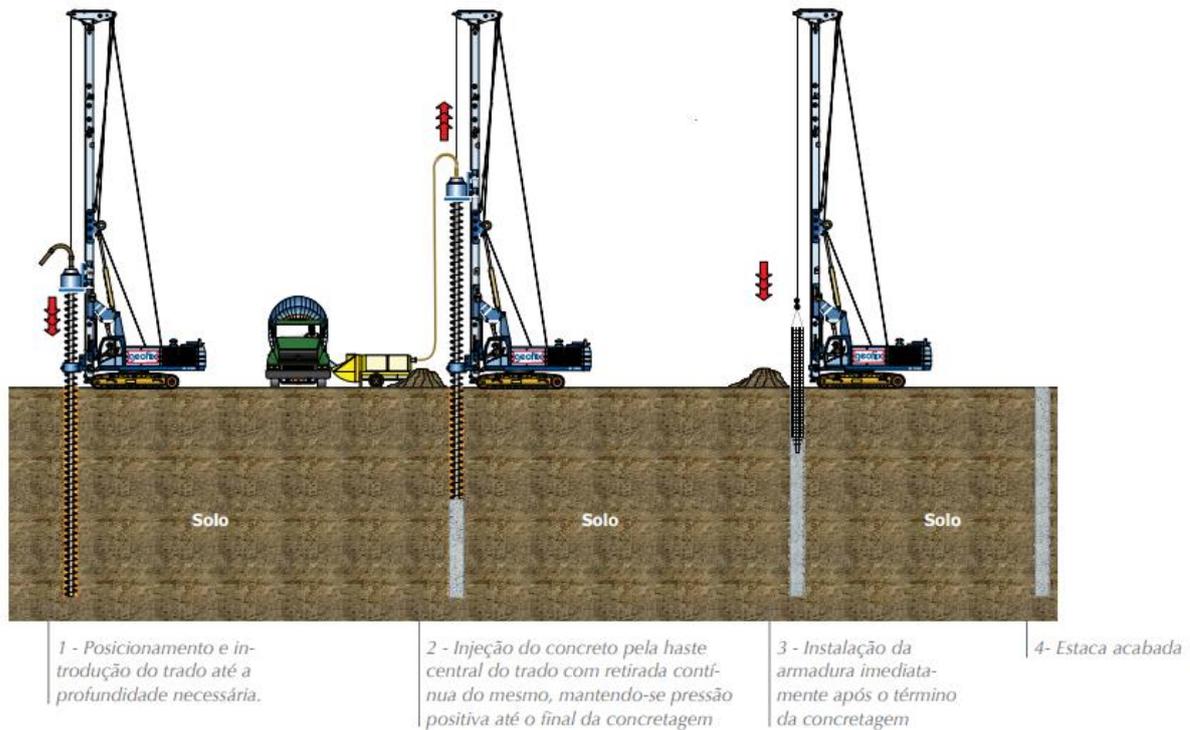
Figura 2- Sequência executiva da estaca hélice contínua

De acordo com Hachich et. al. (1998), a estaca hélice contínua pode ser descrita como sendo uma estaca moldada “in loco”, composta por três etapas de execução: perfuração com um trado helicoidal (com tubo vazado central), concretagem através do tubo metálico central simultaneamente com a retirada do trado, e inserção da armadura (figura 2).

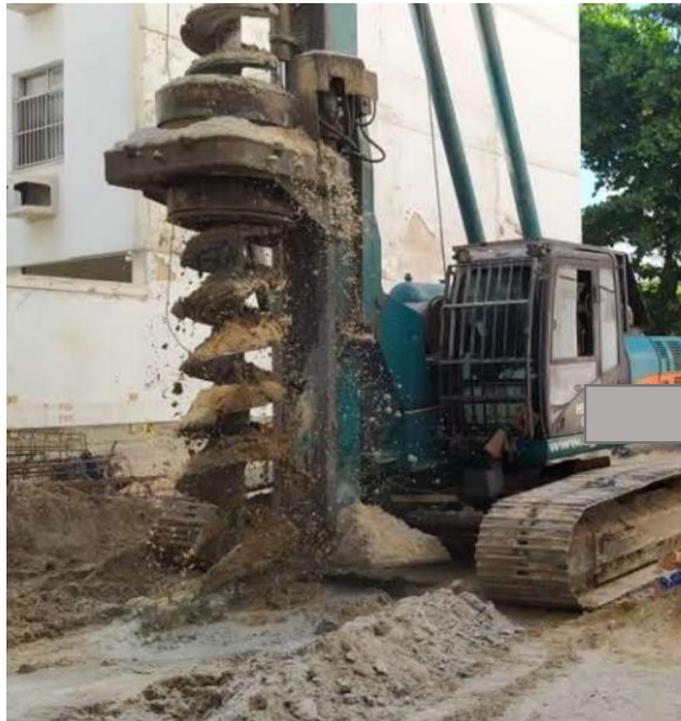
Figura 4 - Introdução do trado

O avanço da perfuração nunca deve ultrapassar um passo por giro e a relação entre avanço e a rotação decresce conforme a resistência do solo aumenta. É fundamental que o trado não seja retirado durante a perfuração, garantindo que não ocorra alívio das tensões na parede da escavação. Essa metodologia permite a sua execução em terrenos arenosos que seriam instáveis em uma escavação a céu aberto e também atravessar camadas de solos resistentes, com índice de SPT de 30 golpes a mais de 50 golpes, dependendo do tipo de equipamento utilizado (FUNDESPE, 2019).

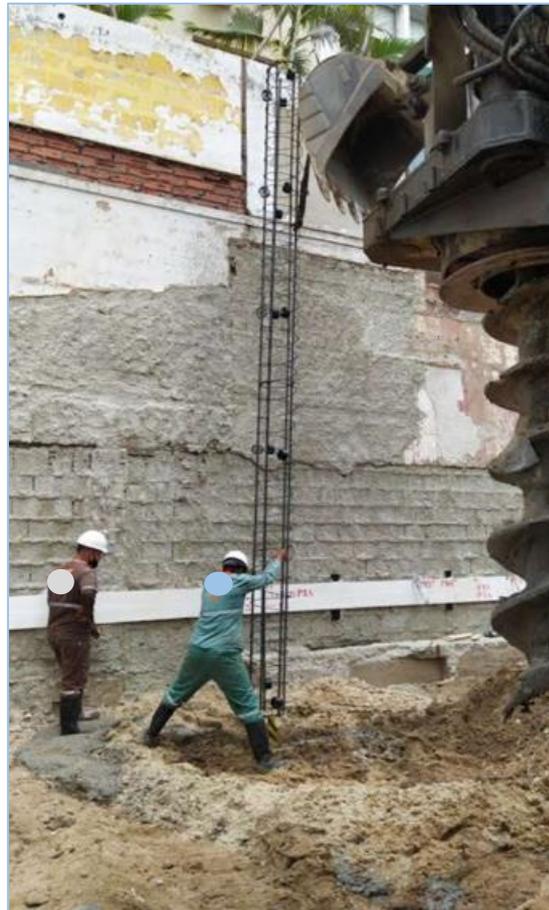
Figura 6 – Instalação da armadura

O tempo entre o final da concretagem e a colocação da armação deve ser o menor possível para garantir que o concreto possua a trabalhabilidade necessária para a inserção da armadura.

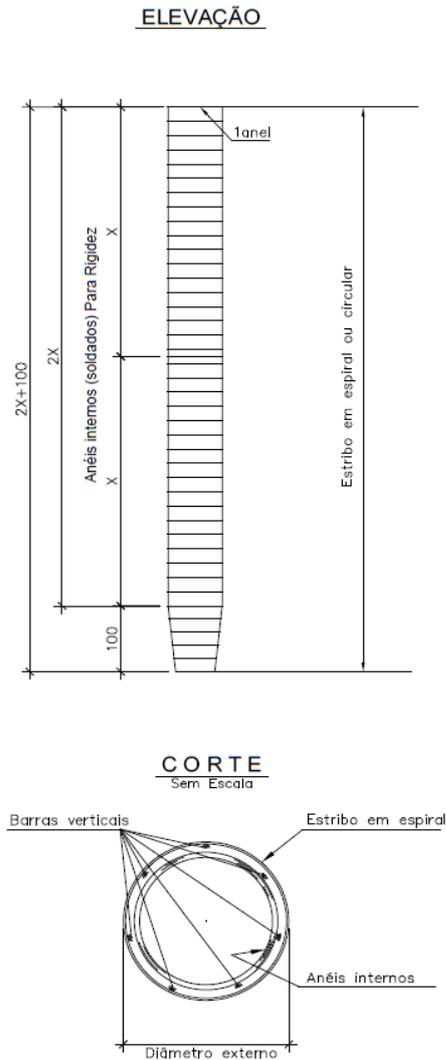
Figura 2.7 - Disposição da armadura

O comprimento da armadura varia de acordo com o esforço em que a estaca está submetida. Estacas solicitadas apenas a esforços de compressão, no geral, levam armação apenas para proporcionar uma perfeita ligação entre elas e os blocos de coroamento. No caso de estacas submetidas a esforços transversais ou de tração, é necessário introduzir uma armadura de maior comprimento em forma de gaiola constituídas de barras grossas e estribo em espiral para evitar a deformação durante a introdução no fuste da estaca (Caputo et. Al., 1997). E no último metro da extremidade inferior, as barras devem ser ligeiramente curvadas para formar um cone e facilitar introdução no concreto (Figura 7).

Outro ponto importante é o recobrimento mínimo da armação que deve ser de 7 centímetros em toda a sua extensão e de 15 centímetros na ponta afunilada. Este recobrimento é garantido através da utilização de espaçadores tipo pastilha ou roletes garantem o recobrimento da armação ao longo do fuste.

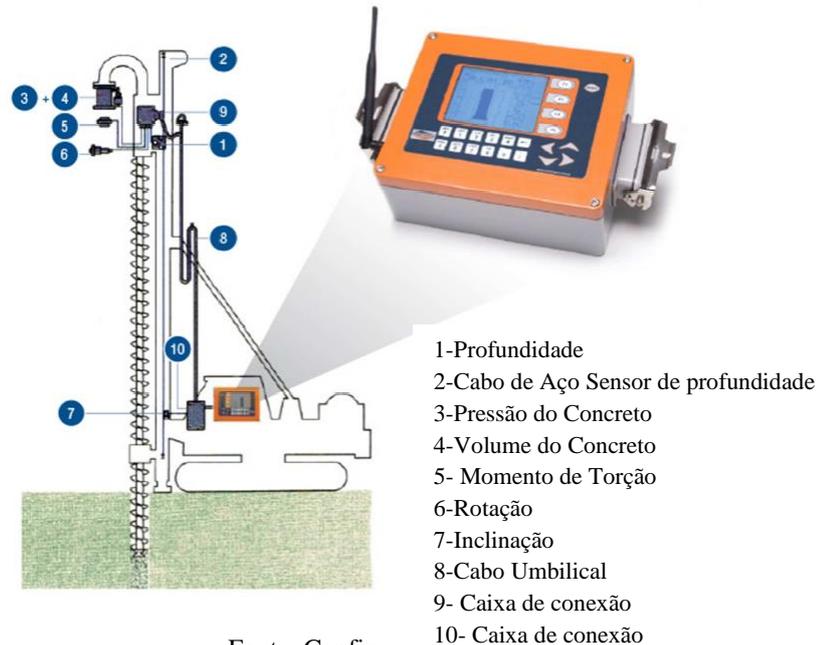
Figura 8 - Detalhe dos sensores e suas localizações na perfuratriz

Toda a execução de uma estaca Hélice Contínua é monitorada eletronicamente através de sensores que alimentam um computador instalado na cabine. Esses sensores são instalados em pontos específicos da mesa rotativa, do tubo central e da torre que transmitem, em tempo real, as informações de controle para a cabine do operador.

Os dados são gerados por sensores instalados em pontos específicos, relacionados com as fases mais importantes da execução e fornecem as seguintes informações:

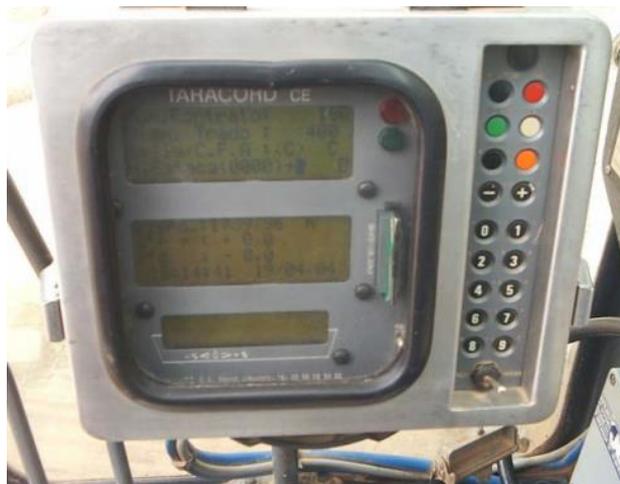
Foto 9 – Detalhe do equipamento TARACORD

Segundo PENNA (1999) o TARACORD (figura 9), produzido pela indústria Francesa Jean LUTZ, é considerado o sistema mais popular adotado no Brasil.

Segundo MUCHETI (2008) esse sistema possui três monitores, que durante a execução das estacas apresentam as seguintes informações:

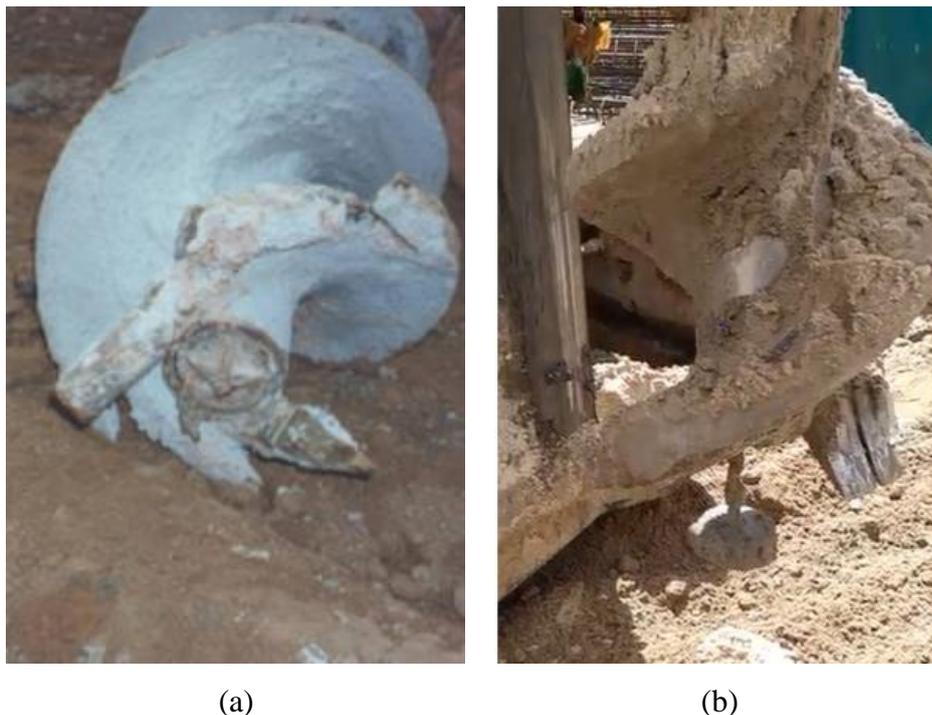
Figura 12 - (a) Trado com dentes salteados; (b) Trado com dentes uniformes

Na figura 12 (b), podemos ver que a ponta do trado é mais uniforme e apresenta uma geometria que tende a possibilitar uma melhor limpeza do fundo da perfuração, provavelmente possibilitando que a parcela de resistência da ponta da estaca e a rigidez de sua mobilização sejam de fato proporcionais à resistência e deformabilidade do solo natural nesta profundidade do subsolo.

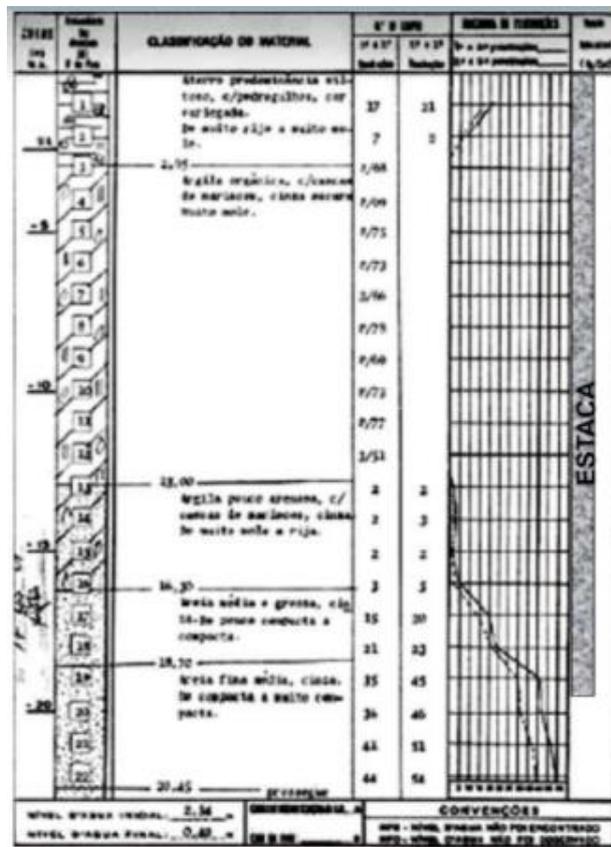
Figura 13 - Perfil de sondagem

Para exemplificar o procedimento mencionado acima, pode-se observar o perfil de sondagem (Figura 13) no qual há presença de uma camada espessa com baixa resistência seguida de um solo com alta resistência. Nesse caso, poderia ser utilizado o critério de parada de aumento do torque da máquina até a capacidade máxima da perfuratriz e não apenas o comprimento de projeto.

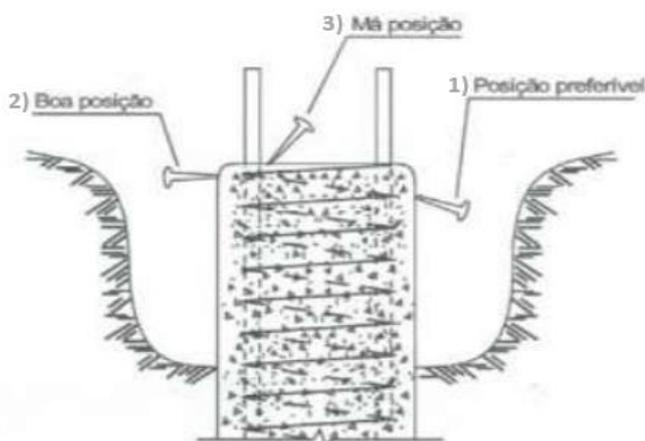
Figura 16 - Posições para executar arrasamento

A posição do martelete ou ponteiro em relação à estaca é de extrema importância para garantir a sua integridade. O arrasamento deve ser feito com a ferramenta com angulação de baixo para cima (posição 1) conforme figura 2.16 abaixo, ou paralelamente ao topo da estaca (posição 2). Nunca deve-se executar o arrasamento com o martelete ou ponteira direcionados para baixo (posição 3) pois pode-se causar fissuras ao longo do comprimento da estaca.

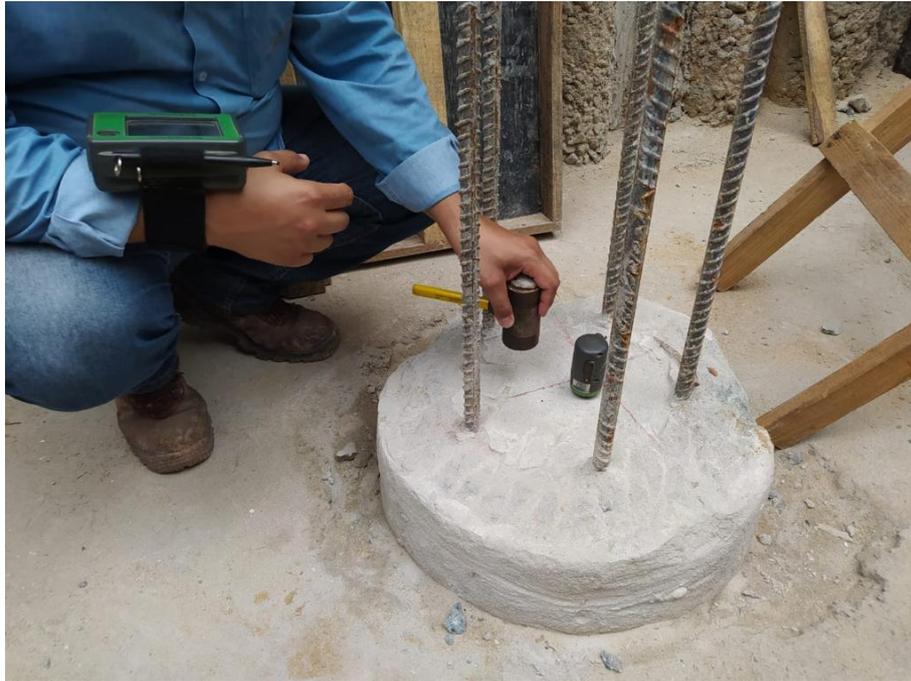
Figura 17 – Ensaio PIT

A forma usual do ensaio compreende na colocação de um acelerômetro de alta sensibilidade no topo da estaca, e na execução de golpes com um martelo de mão (Figura 2.17). O acelerômetro é preso por meio de um material viscoso. Segundo CHIODINI, et al (2013), os golpes geram uma onda de tensão, que transita ao longo da estaca, e ao encontrar qualquer variação nas características do material, sejam área de seção, peso específico, módulo de elasticidade, peso específico, fissuras ou descontinuidades, sofre reflexões antes de chegar na ponta causando variações na aceleração medida pelo sensor. A evolução dessa aceleração com o tempo (na realidade é mais usual converter-se a aceleração para velocidade, mediante integração do sinal) é registrada. Sabendo que a onda trafega com uma velocidade fixa, e conhecendo-se a velocidade de propagação da onda e o tempo transcorrido entre a execução do golpe e a chegada da reflexão correspondente à variação de características pode-se precisar a exata localização dessa variação (JUNIOR, 2010?).

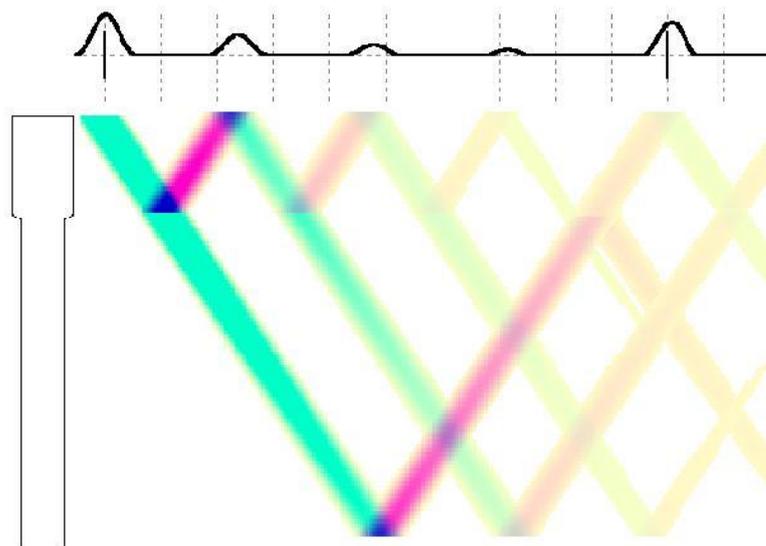
Figura 18 - Estaca com redução de impedância na metade inferior

Até mesmo pequenas variações de impedância ao longo da estaca provocam reflexões da onda. Estas reflexões, provocam uma variação brusca na velocidade de deslocamento da partícula neste ponto, ao atingirem o ponto onde está instalado o sensor. A impedância é inversamente proporcional a velocidade, seu aumento causa uma queda na velocidade, e uma diminuição de impedância, seu aumento. Quando a onda atinge o final da estaca, ocorre uma brusca diminuição de impedância, portanto pode ser visto como um aumento de velocidade. Essa variação pode ser vista na figura 18 abaixo que mostra o caso de uma estaca que possui uma redução de impedância na metade superior de seu fuste:

No gráfico, a coordenada vertical indica a velocidade e a horizontal o comprimento da estaca. Logo abaixo, é apresentada a trajetória da onda, onde pode ser verificado que ao alcançar a diminuição de impedância parte da onda é refletida e a outra percorre o restante da estaca até atingir a ponta, onde é novamente refletida. Essa parcela refletida pela irregularidade em direção ao topo é novamente refletida em direção a irregularidade, onde é mais uma vez refletida para o topo. Essa trajetória de reflexão causa um aumento na velocidade que pode ser confundida com uma segunda impedância, dificultando a interpretação dos sinais. Dessa forma, qualquer irregularidade acima da metade do fuste da estaca prejudica a detecção de outros danos presentes abaixo dela.

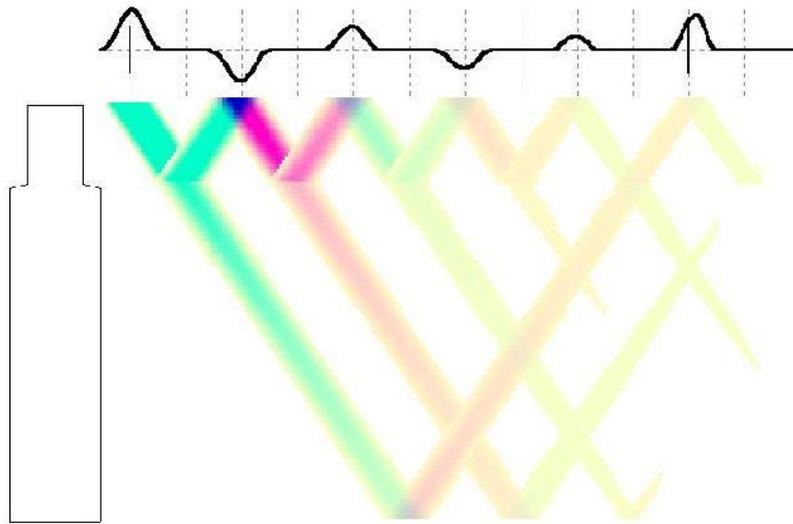
Figura 2.19 - Estaca com aumento de impedância na metade inferior

O segundo caso apresentado na figura 19, mostra uma estaca que possui um alargamento a partir de algum ponto situado acima do meio da estaca. Pode-se ver que, como o alargamento causa uma redução na impedância, a velocidade de onda é reduzida e é apresentada no gráfico voltada para baixo, enquanto que as reflexões secundárias provocadas pela irregularidade são voltadas ora para cima ora para baixo.

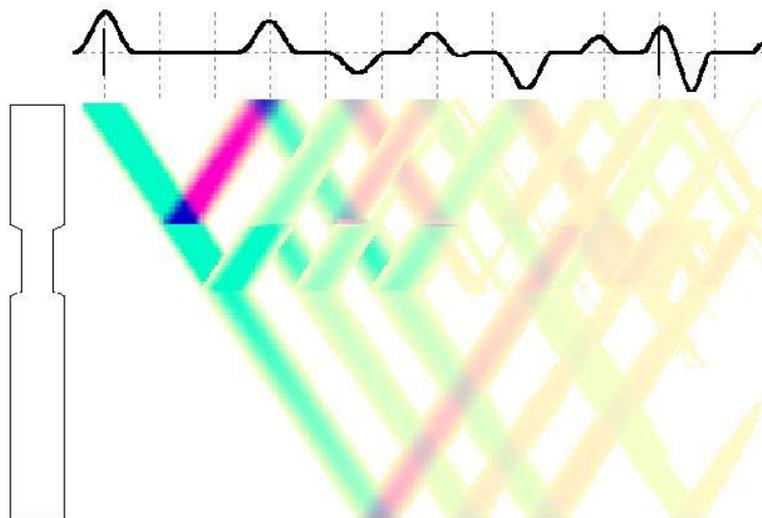
Figura 20 - Estaca com variação de impedância na metade inferior

O terceiro caso analisado é de um estreitamento situado na metade superior da estaca, como podemos ver na figura 20.

Com isso, pode-se concluir que caso a estaca tenha um aumento da impedância, ou seja, um alargamento, ao invés de estreitamento, o sinal de velocidade apresentaria um pico para baixo seguido de um pico para cima. Conseqüentemente, para localização de estreitamentos, que é a maior preocupação em estacas, deve-se identificar no relatório do ensaio os picos voltados para cima, seguidos (ou não) de picos voltados para baixo. Sequências de picos na ordem inversa a essa expressariam alargamentos, que geralmente não influenciam na capacidade da estaca.

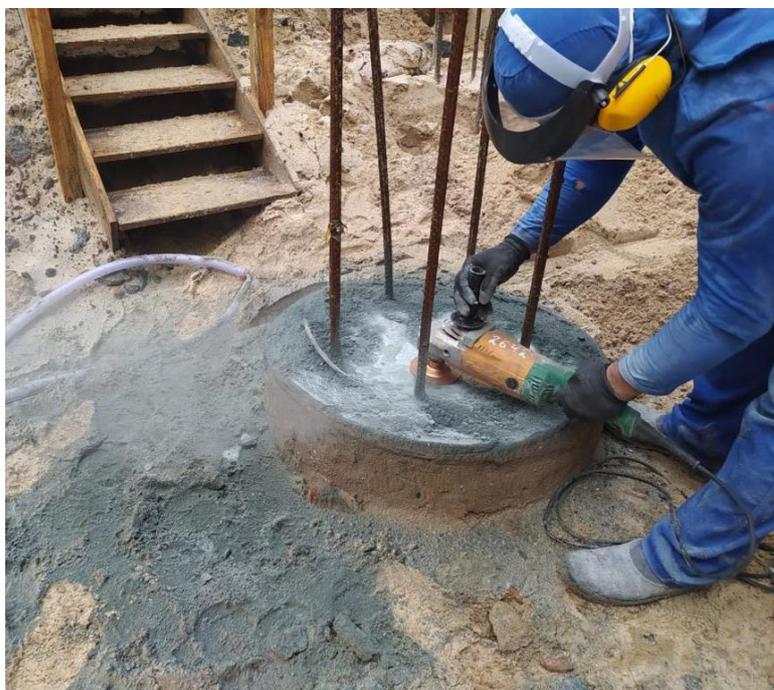
Figura 21 – Processo de preparação da estaca para o ensaio PIT

O preparo das estacas é de extrema importância para o sucesso do ensaio PIT. É necessário eliminar todo o concreto de má qualidade existente no topo e criar uma superfície plana e lisa com uma lixadeira, como exemplificado nas figura 21 e 22. Não pode haver argamassa ou qualquer outro material no topo da estaca pois acelerômetro e os golpes têm que ser aplicados em material idêntico ao do restante da estaca.

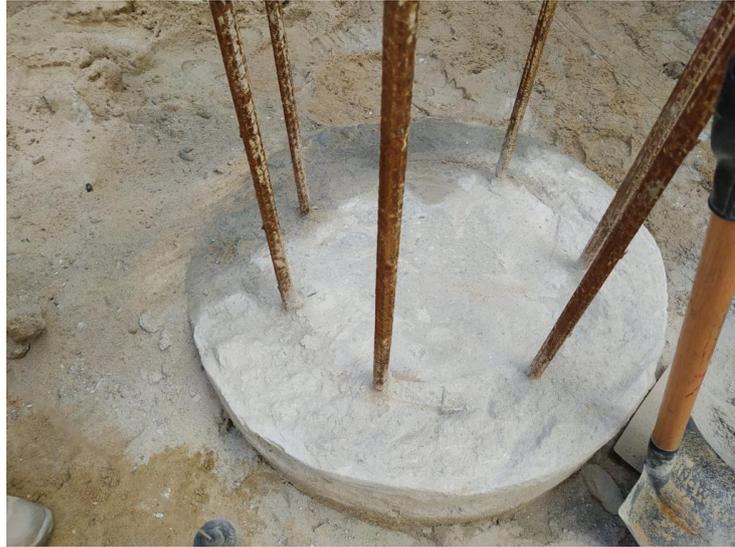
Figura 22 – Superfície da estaca preparada para o ensaio PIT

Apesar de não ser um pré-requisito, sugere-se que o ensaio seja feito com as estacas na cota de arrasamento. Pois caso seja encontrado algum dano entre o topo do ensaio e a cota de arrasamento, será impossível para o ensaio determinar o estado da estaca abaixo do dano.

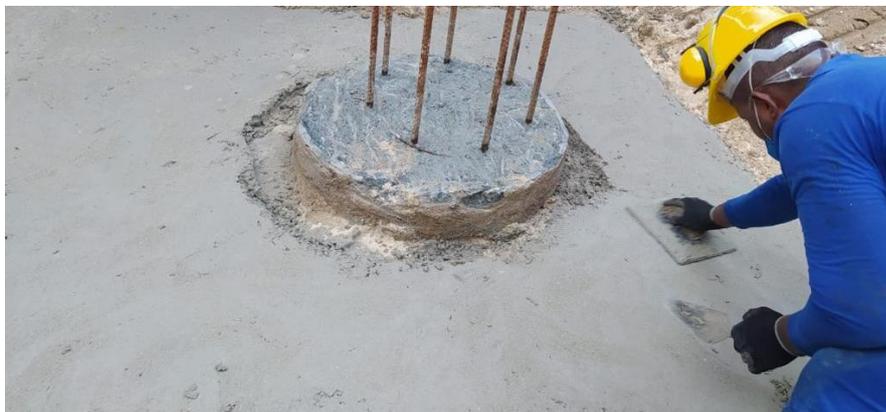
Figura 23 – Concreto "magro" com separação da estaca

Caso o concreto da base do bloco ("magro") já tenha sido executado, a estaca terá que ser separada dessa base, realizando a quebra de uma estreita região ao redor da estaca, conforme a figura 23 abaixo.

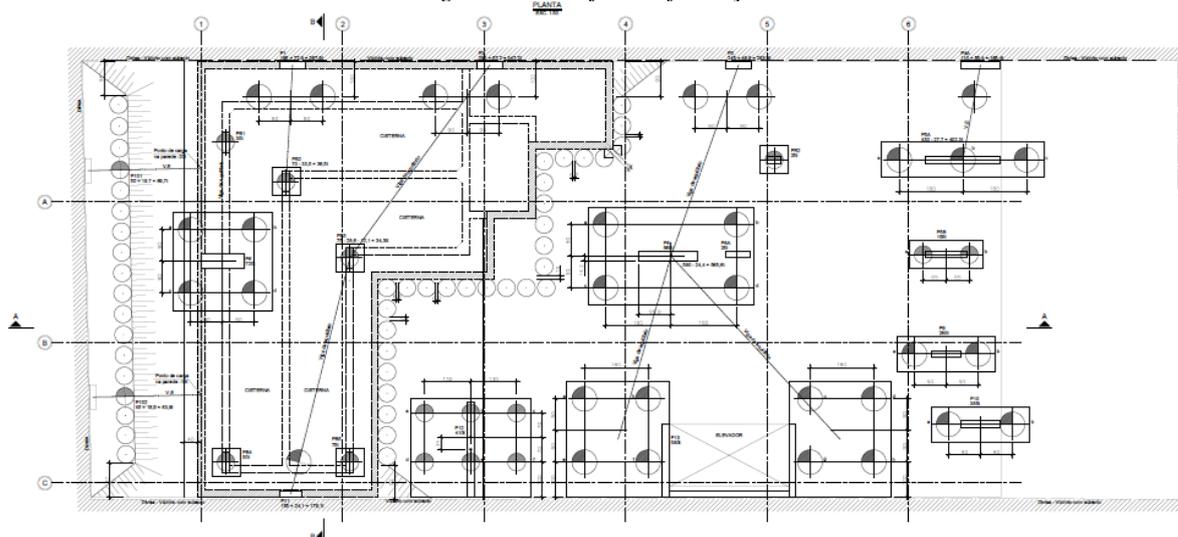
Figura 24 – Projeto de fundação

O projeto analisado contempla fundações e contenções em estacas tipo hélice contínua, sendo 47 estacas de diâmetros de 50 cm e 70 cm utilizadas como fundações dos pilares do prédio e 45 estacas de 50 cm de diâmetro utilizadas como contenções para execução de uma cisterna. A Figura 24 apresenta a planta do estaqueamento.

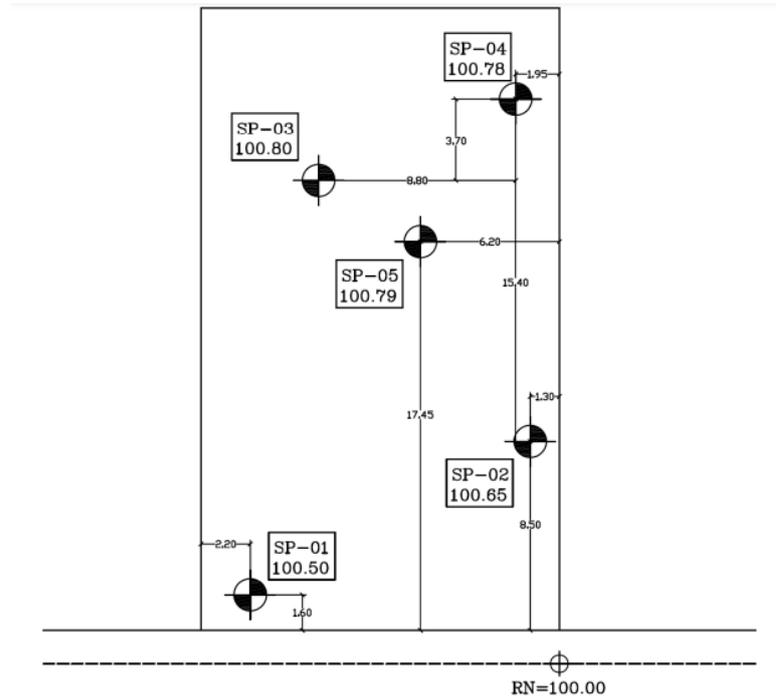
Figura 25 – Locação dos furos de sondagem

O subsolo local foi investigado através da realização de 5 (cinco) furos de sondagem a percussão (SPT), cujas locações encontram-se na figura 25 a seguir e os perfis apresentados no Anexo A. Os referidos perfis de sondagens indicam que o subsolo local é constituído por uma camada de areia fina fofa a medianamente compacta, com cerca de 3 m de espessura e resistência em termos do índice N_{SPT} variando de 3 a 10 golpes, seguida por uma camada de areia média, compacta, com cerca de 5 m de espessura e resistência em termos do índice N_{SPT} variando de 10 a 33 golpes, seguida por outra camada de areia média com presença de conchas marinhas, com cerca 4 m de espessura e resistência em termos do índice N_{SPT} variando de 15 a mais de 50 golpes, seguida por outra camada de areia média, muito compacta com cerca 10 m de espessura e resistência em termos do índice N_{SPT} variando de 25 a mais de 50 golpes que atinge o limite das sondagens aos cerca de 25 m de profundidade. O nível d'água (N.A.) ocorre a cerca de 3,5 m abaixo do nível do terreno natural.

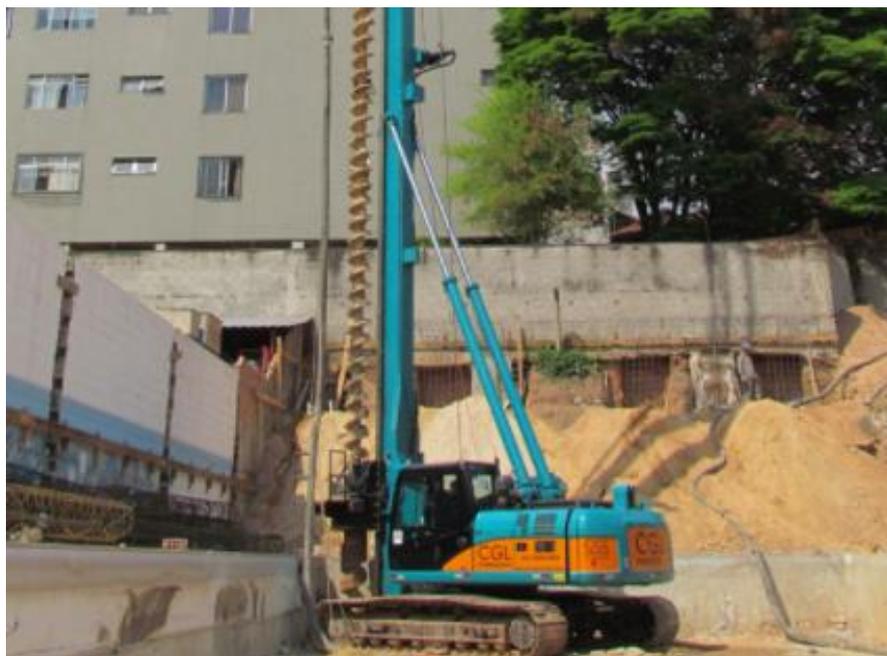
Figura 26: Equipamento utilizado nas perfurações

Para execução das estacas tipo hélices contínuas foi utilizada a perfuratriz da figura 26 com as especificações da tabela 10 abaixo.

Especificação técnica
Equipamento montado sobre chassi Caterpillar-320 D/24
Modelo: CZM – EM800/24
Capacidade: Ø30 a 80 cm
Profundidade Máxima: 24m
Sistema SoftSaci

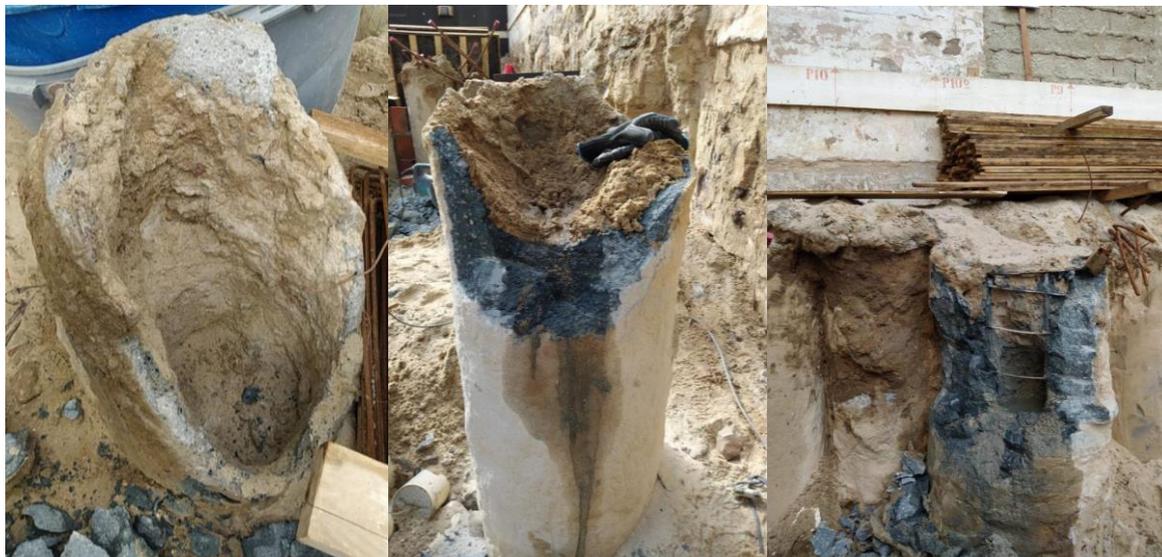
Figura 27 - Estacas com areia/solo no seu interior

acima, algumas estacas apresentavam areia e água em seu interior, e que o comprometimento da estaca era maior que somente a redução de nível registrada na tabela acima, como mostrado na figura 27 abaixo.

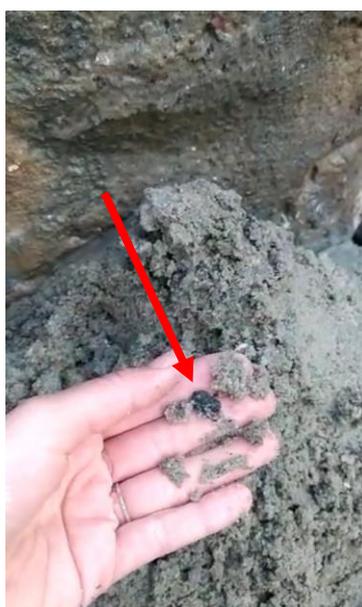
Figura 28 - Presença de brita 0 misturada a areia no interior da estaca

Além disso, encontrou-se, misturado a areia, brita 0 presente no concreto das estacas, como é possível ver na figura 28 abaixo.

Com objetivo de entender a proporção da anomalia, as estacas foram arrasadas até onde a estaca encontrava-se íntegra e/ou até o nível d'água situado na cota 1,18 m. Em seguida, tiveram

o seu interior lavado com auxílio de um lava jato (figura 29). Ao realizar esse procedimento, notou-se que o concreto no interior da estaca possuía alguns vestígios de conchas marinhas presentes no solo que constam no perfil de sondagem apresentado no Anexo A. Entretanto, através de uma pesquisa com a equipe técnica, foi constatado que não foram encontradas conchas no interior do concreto durante o arrasamento, e sim, somente na região interna “exposta” ao solo, indicando que provavelmente esses detritos tenham sido trazidos pelo trado e não tenham relação com a patologia. Além disso, observou-se que o diâmetro interno comprometido coincidia com o diâmetro interno da armadura.

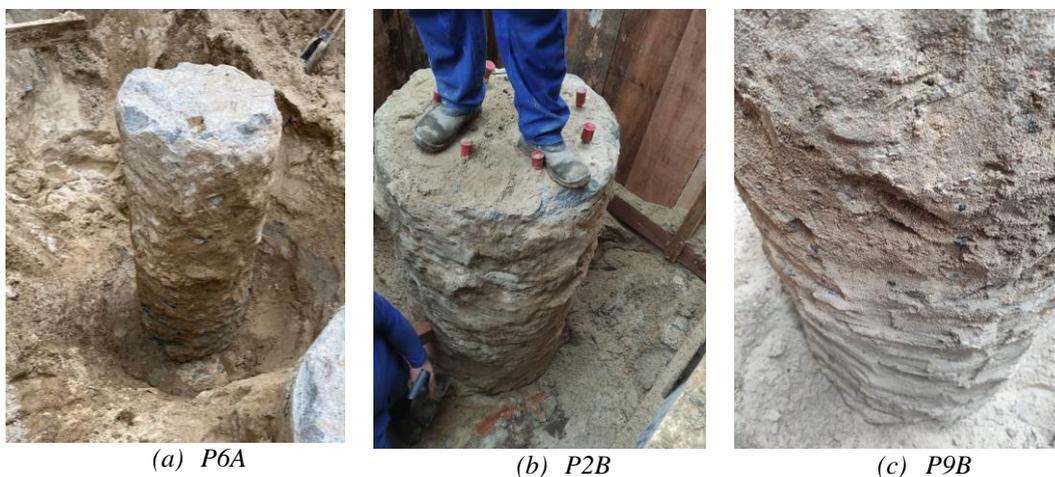
Figura 30 - Investigação in loco das anomalias detectadas pelo ensaio PIT nas estacas

No caso em estudo, o ensaio PIT indicou anomalias em 14 estacas, em profundidades variando de 1,5 a 7,0 m. A análise dos dados construtivos mostra que em nenhuma das estacas envolvidas ocorreram erros durante a operação da máquina que justifiquem os apontamentos presentes nos resultados do ensaio. Além disso, as estacas com indicação de anomalias até 2,0 m de profundidade foram escavadas e não se observou qualquer modificação no diâmetro da estaca, como mostram na figura 30 abaixo.

Sendo assim, examinado os dados de campo, os relatórios gerados pela perfuratriz, os perfis de sondagem e o resultado PIT, inferiu-se que as anomalias detectadas no ensaio, não se assemelham com as encontradas no topo das estacas e também não tratam-se de seccionamento da estaca. Dessa forma, o ensaio PIT não foi relevante na descoberta da causa do afundamento central do topo das estacas, pois entende-se, que o resultado gerado pelo ensaio não possui relação com a patologia. Dessa forma, as patologias encontradas no topo das estacas serão analisadas separadamente dos problemas encontrados pelo ensaio de integridade.

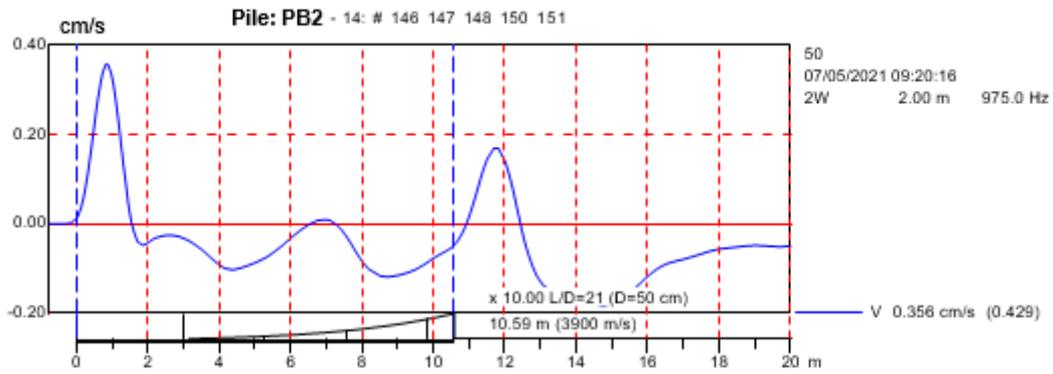
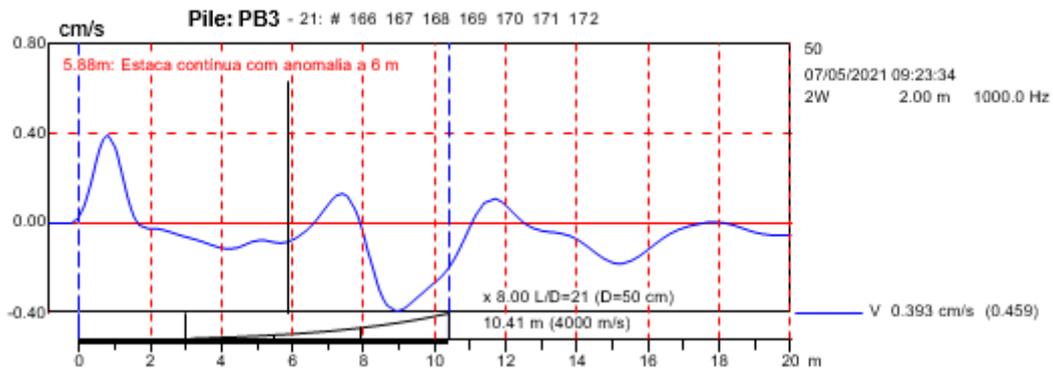
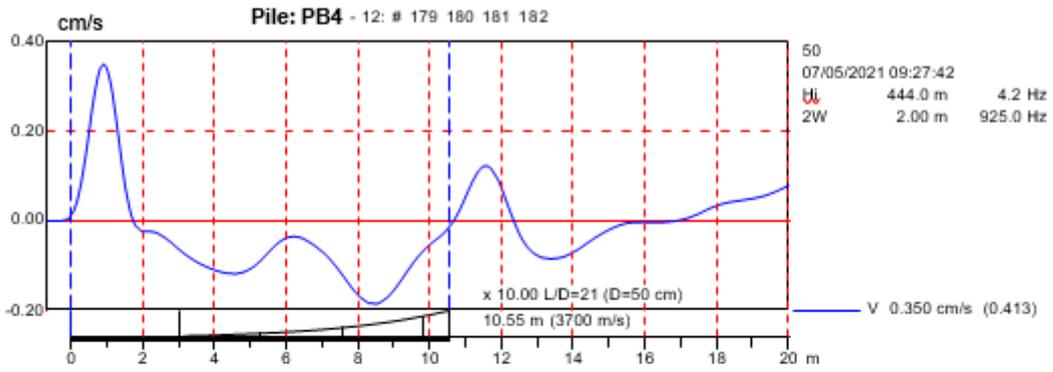
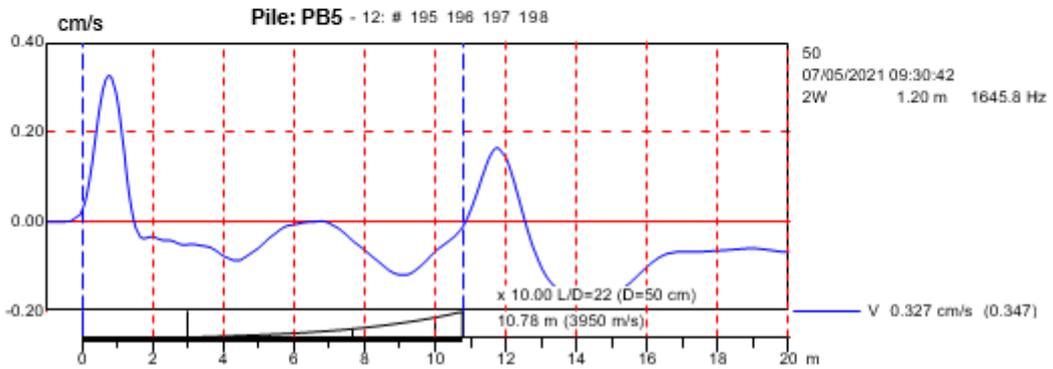
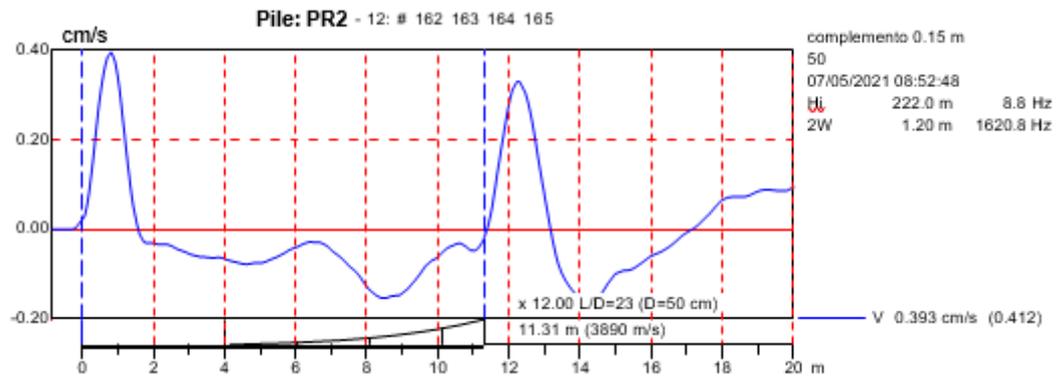
Sendo assim, os danos ou anomalias são reduções de impedância, que podem derivar de redução de área ou da resistência do concreto, ou combinação das duas reduções. No Anexo B encontra-se o reprocessamento da média dos sinais obtidos nas 47 (quarenta e sete) estacas ensaiadas nessa primeira mobilização, os quais foram analisados pelo programa PIT-W. Na tabela 15 abaixo são apresentados os resultados que detectaram anomalia nas estacas.

Para compreender os termos utilizados nos diagnósticos dos ensaios de integridade tipo PIT, faz-se necessário definir os termos “anomalia” e “dano”. O termo “anomalia” indica que foi detectada reflexão de onda de tração em razão de redução de impedância, mas é visível o retorno às condições normais, com propagação da onda abaixo da anomalia, e também é clara a reflexão da ponta da estaca.

O termo “dano” indica que foi detectada forte reflexão na posição indicada pelo ensaio PIT, por vezes até com padrão repetitivo de sinal, o qual é típico de interrupção do fuste da estaca, com pouca ou nenhuma transmissão da onda abaixo desse ponto e reflexão de ponta inexistente ou pouco clara. Nesse caso, não é possível avaliar a estaca abaixo dele, para isso seria necessário efetuar a demolição ou remoção da parte superior do fuste acima do dano e repetir o ensaio PIT após o preparo de nova superfície de ensaio.
